RAPPORT D'EXPERTISE

M. Hensler, Appartement 1^{er} étage
Avenue Gare des Eaux-Vives 24 – GENEVE

Avril 2013

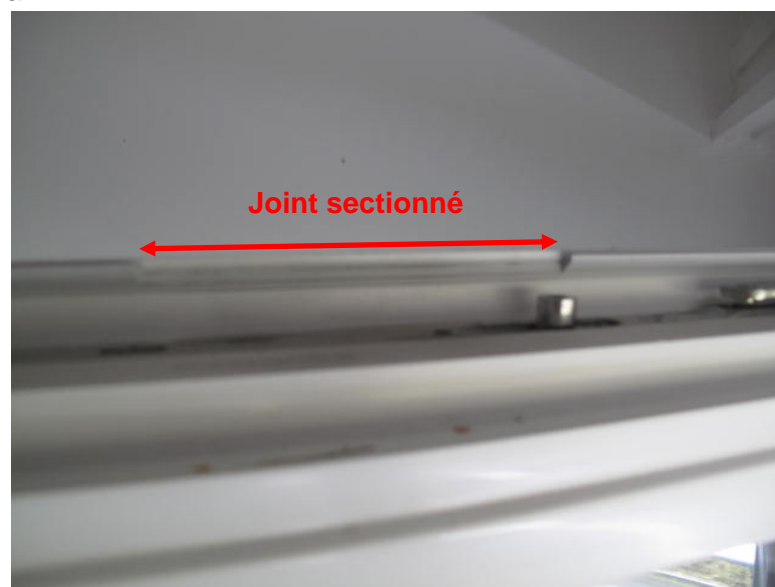
- Toutes ces menuiseries ont été changées en 2011 par des nouvelles menuiseries PVC triples vitrages EGOKIEFFER. Les intercalaires sont en matériau polymère.
- Ces fenêtres comportent toutes un joint d'étanchéité qui a été sectionné sur une longueur d'environ 16 cm au niveau du cadre haut de la fenêtre (sauf 12cm sur un ouvrant de la cuisine). Ceci permet l'introduction d'air frais dans l'appartement afin d'y renouveler l'air.

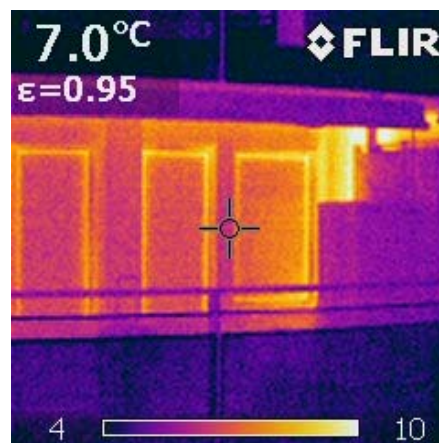
- Photo 1 : Concernant les menuiseries : pas d'anomalie notable.
- Photo 2 : Les colonnes maçonnées entre les menuiseries apparaissent en jaune, et sont donc chaudes.
- Ces mêmes colonnes apparaissent aussi chaudes en prise de vue intérieure. Il s'agit donc de gaines dans lesquelles passent vraisemblablement les tuyaux de chauffage. Il serait intéressant de les isoler par l'extérieur, pour limiter les déperditions de chaleur.

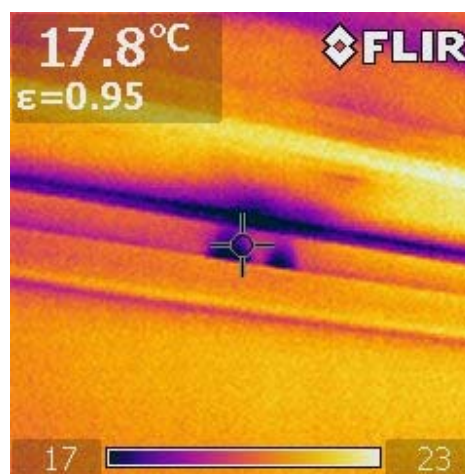
- Photo 3 : Un flux d'air froid peut être observé au niveau du cadre haut de chaque ouvrant, là où le joint d'étanchéité a été sectionné. Il est légèrement plus important dans la cuisine que dans les autres pièces.

- f) Afin de limiter cette sensation de courant d'air froid décrite par M Hensler, nous préconisons **l'installation de rideaux** devant les menuiseries afin de casser le flux d'air froid qui pénètre par les joints sectionnés. Cette mesure aura aussi le double effet d'augmenter la température des parois et d'éviter le rayonnement des parois froides. Nous recommandons de ne pas faire descendre les rideaux jusqu'au sol, mais de les arrêter juste au-dessus des radiateurs (pour une meilleure efficacité de ceux-ci).
- g) Enfin, les sections de joints coupés dans les fenêtres de la cuisine devraient être bouchées. En effet, afin de faire en sorte que le balayage de l'air neuf soit le plus efficace possible dans l'appartement, il ne devrait pas y avoir d'entrée d'air neuf là où il y a une extraction.

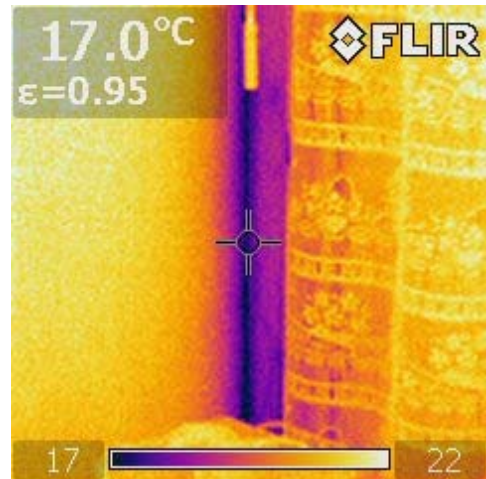
- Photo 4 : Des ponts thermiques peuvent être observés au niveau des cadres de fenêtres. Cette situation est normale étant donné que le mur extérieur n'est pas isolé par l'extérieur.

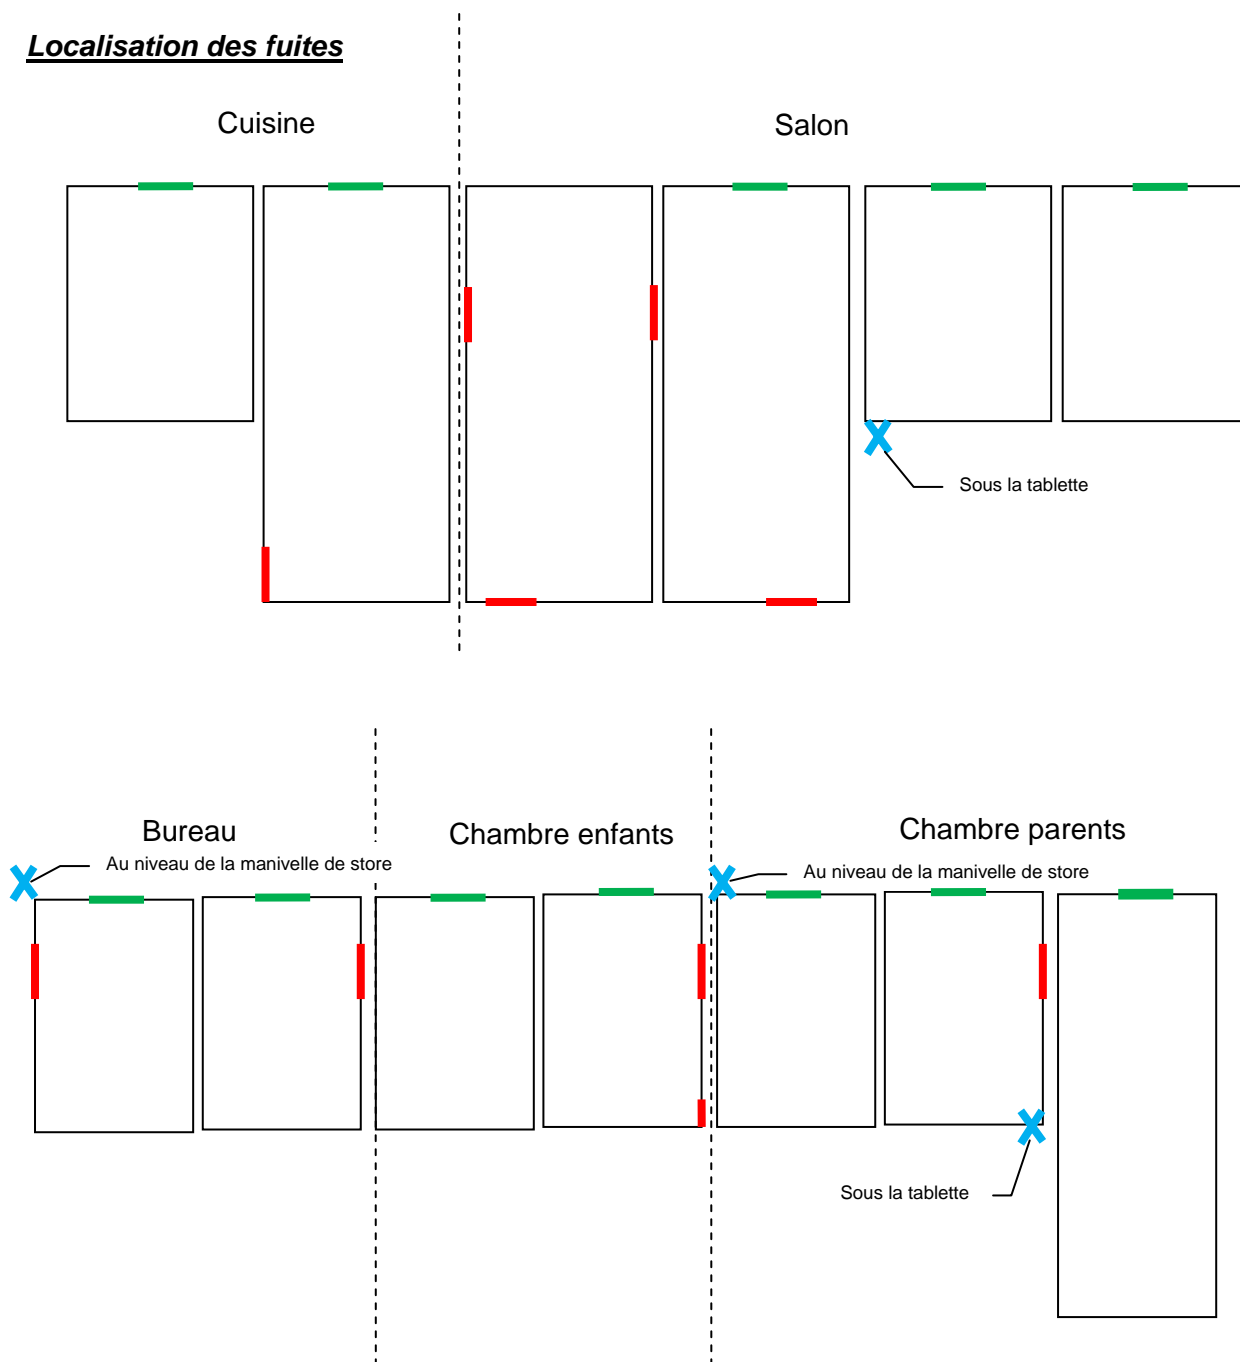
Localisation des fuites

- Au niveau de la jonction entre le cadre des fenêtres et le mur, nous n'avons pas repéré d'anomalie ou de fuite d'air notables. **La qualité de la pose des menuiseries n'est donc pas à remettre en cause.**
- Au niveau des ouvrants, nous avons pu observer un certain nombre de fuites, que nous avons répertorié sur le schéma ci-dessous.
- Un certain nombre de fuites ponctuelles ont aussi été décelées en particulier au niveau des manivelles de stores ou des tablettes intérieures, comme indiqué sur le schéma ci-dessous.
- Enfin, quelques fuites ont été décelées au niveau des caissons de stores.

Légère fuite entre ouvrant et dormant (se situe souvent au niveau des gonds)
-

Fuite plus importante localisée selon plan
-

Fuite liée à la rupture de joint d'étanchéité

Toutes ces fuites peuvent être colmatées, comme indiqué en conclusion.

- a) **L'hypothèse d'une mauvaise pose des nouvelles menuiseries est écartée** (pas de fuites localisées entre le cadre et le mur)
- b) Au vu des relevés effectués, **l'hypothèse d'une ventilation avec des débits trop élevés** induisant un renouvellement d'air trop important **est aussi écartée**.
- c) **Les grosses fuites ponctuelles** (manivelles de stores ou trou sous les tablettes) **doivent être obturées** (par exemple avec du joint silicone ou acrylique).
- d) **Les caissons de stores sont aussi à étancher** (avec du joint silicone ou acrylique).
- e) Les fuites d'air localisées au niveau des ouvrants peuvent être minimisées **en réglant les ouvrants grâce aux excentriques** situés sur la tranche.
