RAPPORT D'EXPERTISE

M. Hensler, Appartement 1^{er} étage
Avenue Gare des Eaux-Vives 24 – GENEVE

Avril 2013

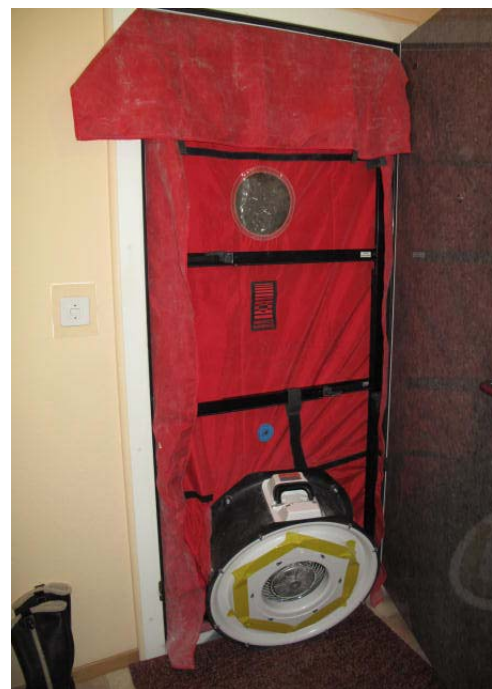
Photo 5

L'appartement est mis en dépression à l'aide d'une porte soufflante (photo 5). Les infiltrations d'air sont ainsi amplifiées et donc beaucoup mieux repérables.

- Au niveau de la jonction entre le cadre des fenêtres et le mur, nous n'avons pas repéré d'anomalie ou de fuite d'air notables. **La qualité de la pose des menuiseries n'est donc pas à remettre en cause.**
- Au niveau des ouvrants, nous avons pu observer un certain nombre de fuites, que nous avons répertorié sur le schéma ci-dessous.
- Un certain nombre de fuites ponctuelles ont aussi été décelées en particulier au niveau des manivelles de stores ou des tablettes intérieures, comme indiqué sur le schéma ci-dessous.
- Enfin, quelques fuites ont été décelées au niveau des caissons de stores.

Toutes ces fuites peuvent être colmatées, comme indiqué en conclusion.
